Cisaille COMESSA CN 310 PE ET CP 316 PE

Il existe 2 types de butée COMESSA et PDG-COMESSA :
La butée de 800 et la butée de 1 000mm

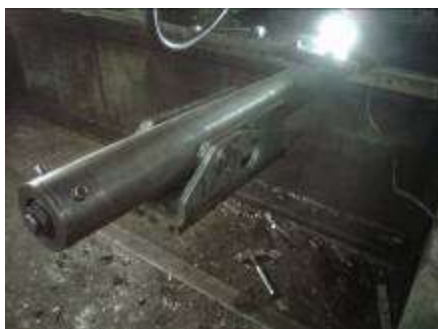
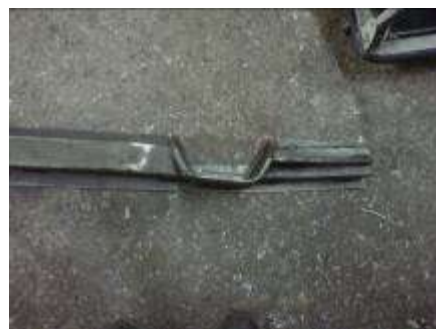
La butée de 1000 est la plus répandue.

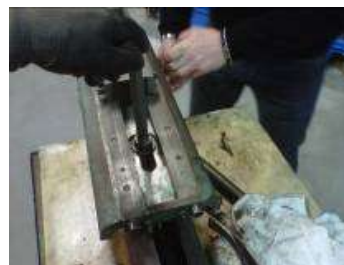
Il y a 3 problèmes sur la butée :

1. La fût de la vis est tordu (cause : les tôles se sont accumulées...)
2. Le plat de la butée est tordu.
3. Les vis de maintien de l'écrou/vis sont arrachées.

1. Remise en état du fût par chauffe et redressage à la presse
2. Dépose de la vis et remise en état

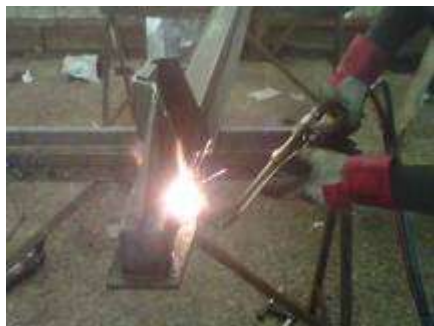
Le plat ayant été écrasé, les portées ne correspondent plus.

Dans un premier temps nous essayons de chauffer et de redresser avec apport d'eau sur un chiffon

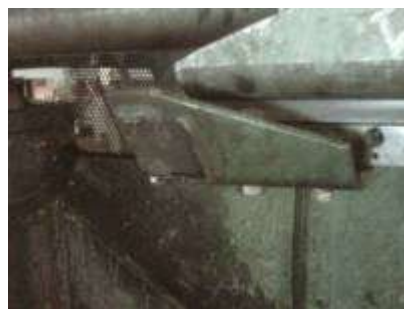
Essai et réglages suivent avec défaut de 0.3/10 sur 3000.
Attention les butées se dérèglent souvent à cause des à-coups de la tôle. Il faut donc les régler fréquemment.

et ressouder directement sur le bâti.
