FAVRIN Plieuse P4S

Symptômes : Les engrenages “couinent” à la remontée du tablier

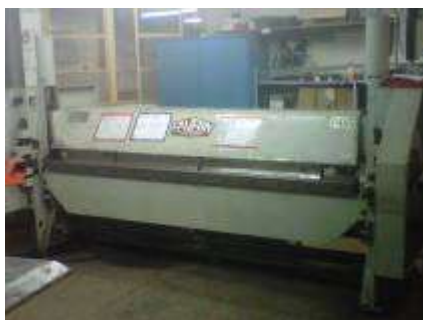
Il arrive quelquefois que les engrenages patinent à la remontée du tablier.

Cela peut être dû à un patinage du limiteur de couple ou à une carence en huile.

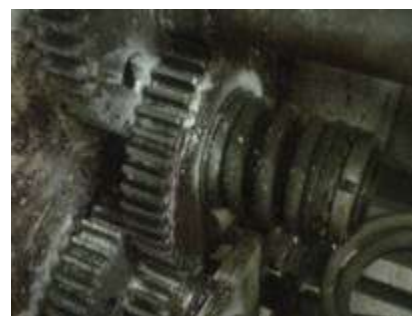
Il est bon de ne pas supprimer les « huileurs » par des graisseurs car l'huile se répartit de façon plus uniforme que la graisse.
