Pieuse PROMECAM RG 45-RG50

Panne : plie plus d'un coté que de l'autre suite à un gros crac entendu à la fin d'un pliage

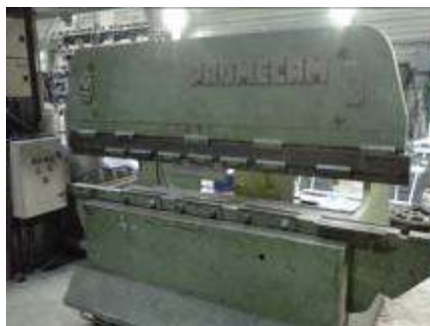
Diagnostic : Après décapotage, on se rend compte qu'un roulement de guidage du coulisseau a explosé car l'opérateur aurait travaillé en bord de machine
