Pieuse PROMECAM RG 204

Objet : changement des languets et réglage du parallélisme

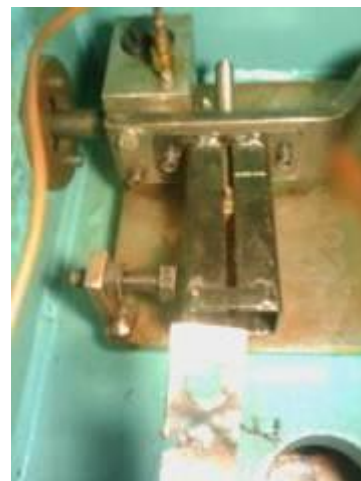
3. Enlever les 2 caches à l'arrière de la machine et coté gauche vue de l'arrière ôter la vis de maintien du linguet sur le mécanisme de levier de la soupape.

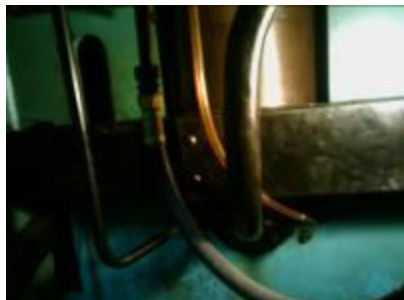
4. Dévisser sans l'ôter la vis du cache de protection et sa poulie

5. Accéder à l'autre partie et enlever les parties cassées des bandes métal
6. Nous n'avions pas de linguet de secours alors nous avons soudé et remonté provisoirement.
7. Retendre légèrement la bande métal sans tension excessive et procéder à des essais de réglage en jouant sur la molette pour obtenir un pliage parfait.
