Cisaille PERROT PH 3008

Anomalie : le coulisseau tombe, il faut repomper pour le remonter

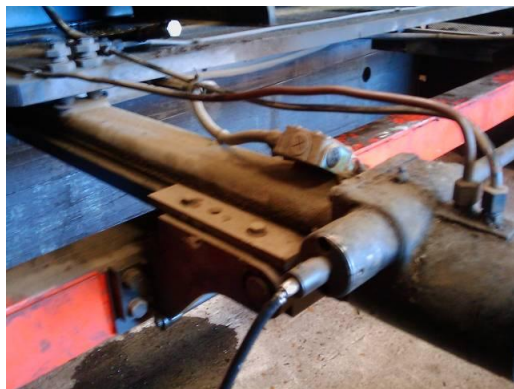
Nous commençons par vérifier s'il tombe plutôt du coté droit ou gauche

Si c'est du coté gauche alors vérifier :

- Fuites au niveau des vérins de butée,
- Fuites au niveau du vérin droit
- Soupape d'accumulateur fuyarde

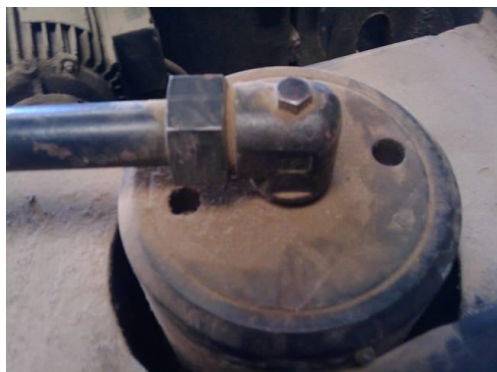
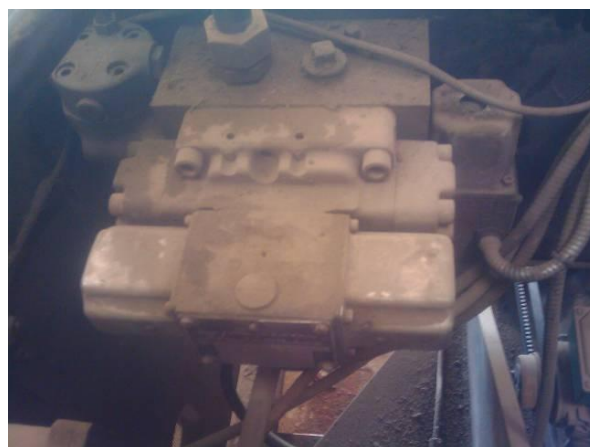
Nota : cela peut être une fuite interne dans le vérin droit. Pour le vérifier, coulisseau au PMH, dévisser la vis sur le raccord coudé du dessus et attendre (il est en pression par le bas donc si cela coule il faut changer les joints).

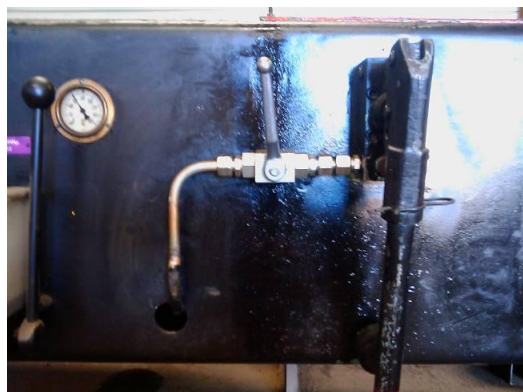
Si c'est du côté droit alors cela peut être :

- Les joints de piston du vérin coté gauche
- Un tiroir de distributeur qui bloque

Il est bon aussi de placer en série après la pompe une vanne ¼ de tour afin d'être certain de l'étanchéité du clapet de pompe à main
