Pieuse Type LVD PP135

Problème : fuite sur vérin droit sans perte de puissance

Mode opératoire pour mise en place de 2 joints toriques supplémentaires sur presse étoupe inférieur

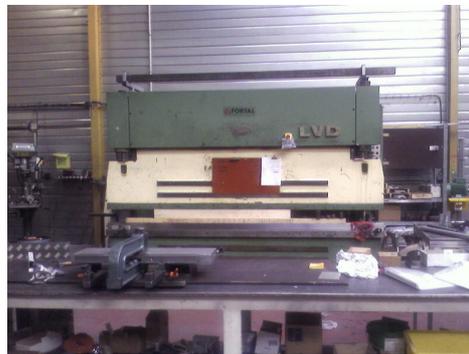
1. Caler le coulisseau assez bas afin de laisser du dégagement pour le flasque intérieur du presse étoupe.

Dévisser les vis de maintien vérin coulisseau afin de libérer les tiges à la remontée

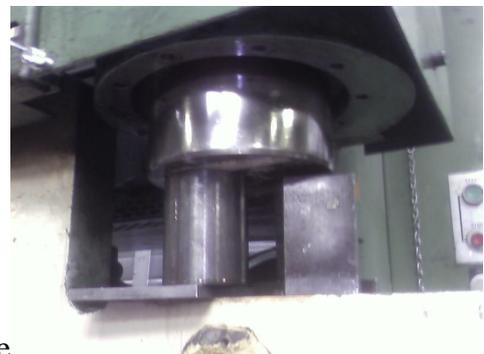
2. Dévisser les 10 vis CHC autour du presse étoupe.
3. A l'aide de 2 tournevis dégager celui-ci.

Caler la tige afin de faciliter l'extraction du presse étoupe

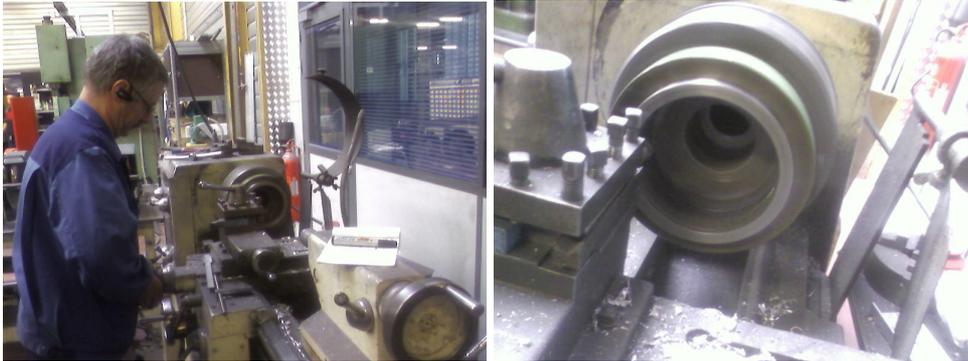
4. Passer le presse étoupe au tour afin de créer les 2 gorges nécessaires a la mise en place des 2 toriques

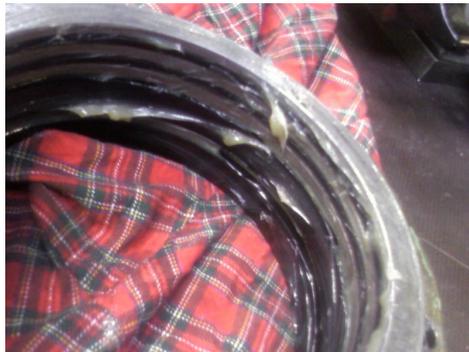
5. Coller à la graisse les 2 toriques et badigeonner la tige de vérin

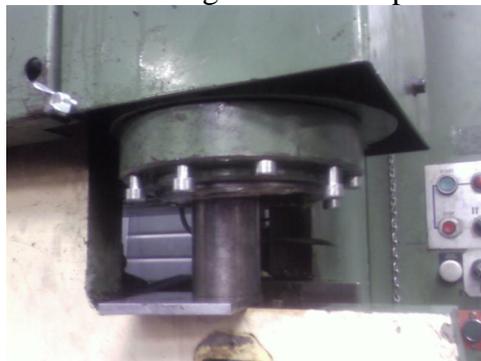
6. remonter en prenant garde a maintenir la tige de vérin en position haute
