Pieuse COMESSA PN120
Pieuse COMESSA PN160
Pieuse COMESSA PN220
Pieuse COMESSA PN300
Pieuse COMESSA PN350 et plus

Réparation du clapet de By-pass (passage de la vitesse d'approche à la vitesse lente)

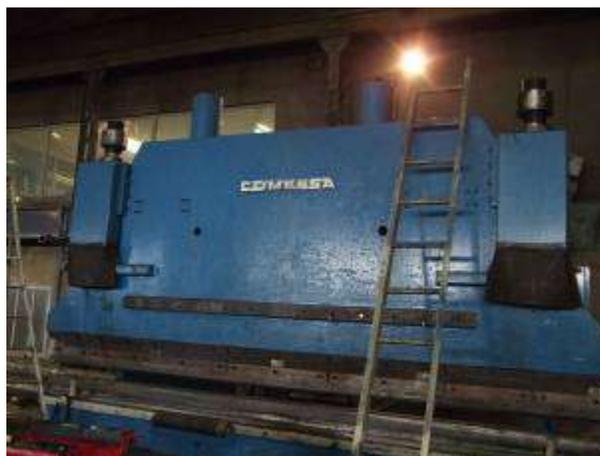
Il arrive fréquemment que l'opérateur détecte un manque de pression et/ou vitesse trop lente plus une fuite à l'arrière de la machine.
