Pieuse PROMECAM RG 204

Objet : changement des languets et réglage du parallélisme

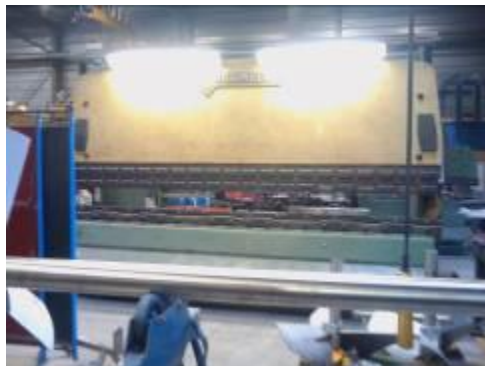
Le parallélisme de montée est réglé par une soupape hydraulique qui régule le débit d'huile dans les vérins. Quand le coulisseau se met en « crabe », la soupape est tirée par l'intermédiaire des 2 languettes en métal type languet et ferme le débit dans un vérin.

Si le coulisseau monte trop du côté gauche, cela veut dire que la soupape ne ferme plus assez ou pas du tout.

On tourne la manivelle côté droit pour corriger le défaut. S'il n'y a pas de réaction cela veut dire que les languettes métal sont cassées.

Il faut les changer.
