Cisaille PERROT PH 3008

Anomalie : le coulisseau tombe, il faut repomper pour le remonter

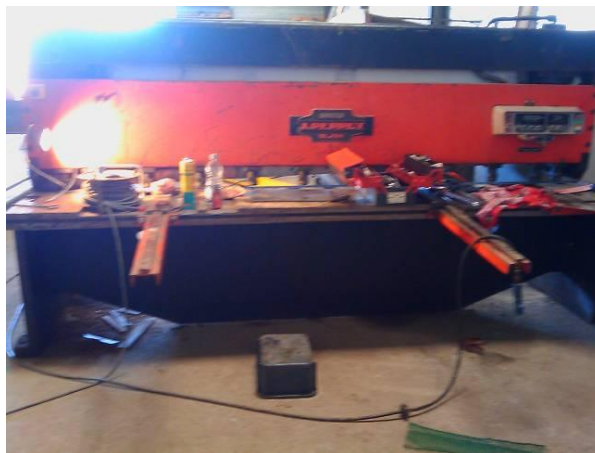
Il existe plusieurs causes qui peuvent êtres liées à ce défaut.

Nous commençons par vérifier s'il tombe plutôt du coté droit ou gauche

Si c'est du coté gauche alors vérifier :

- Fuites au niveau des vérins de butée,
- Fuites au niveau du vérin droit
- Soupape d'accumulateur fuyarde
