Plieuse FAVRIN PPH 50

Objet : fuite d'huile aux vérins mais la puissance est la donc changement des joints des presses étoupes inférieurs

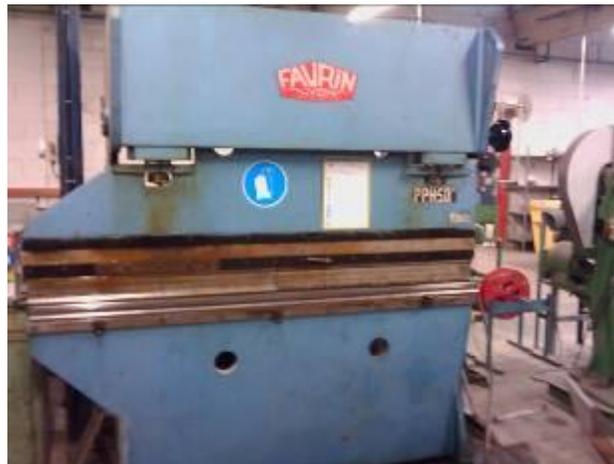
1. Il faut presque déposer le coulisseau car les bielles du levier anti torsion empêchent la descente complète du coulisseau
 - a. Enlever les poinçons et poser le coulisseau sur les bielles. Puis sangler le coulisseau au pont.
 - b. Dévisser les écrous des 2 vérins (attention certains modèles possèdent l'écrou de réglage du parallélisme)

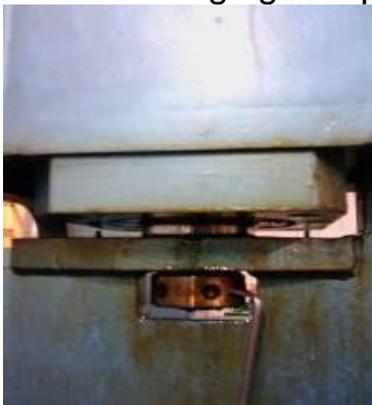
c. Dévisser les vis des 2 flasques de bielle qui maintiennent le coulisseau et repousser ces flasques au maximum afin de pouvoir faire pivoter le coulisseau sur l'avant.

d. Démontez les 2 glissières de maintien du coulisseau

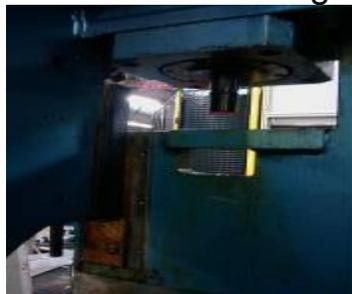
Le coulisseau est libéré et il est possible de le pousser sur l'avant afin de pouvoir sortir les presse étoupes

2. Il faut empêcher que la tige ne redescende sous l'effet de son propre poids à l'aide d'une tige et d'un collier « Colson »
3. Dévisser les 8 vis du presse étoupe et le décoller de son logement

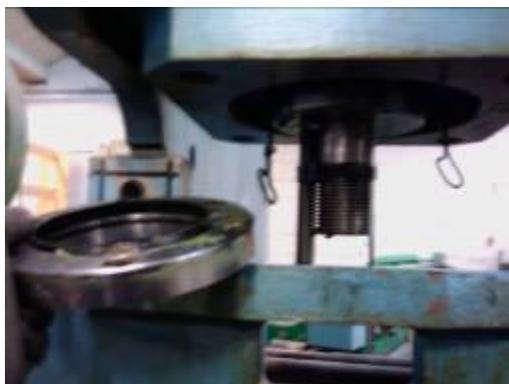
4. Petit truc pour sortir le joint à lèvre :

Utiliser 2 vrilles de menuisier que l'on visse dans le joint. Il ne reste plus qu'à tirer. On les voit sur la photo

5. A notre habitude, nous proposons toujours de poser un torique supplémentaire qui fiabilise la réparation et la fait durer dans le temps.

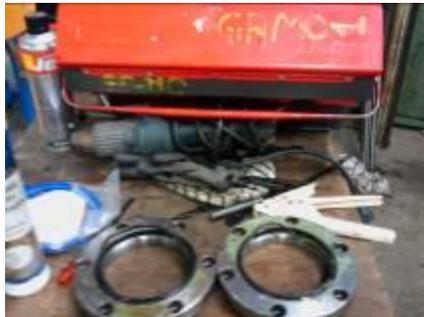
6. Remonter le joint à lèvres, attention dur à monter. Il faut impérativement le ramollir.

7. Remonter en sens inverse et faire les réglage de parallélisme et hauteur de poinçons
