Plieuse COMESSA- PDG COMESSA PN220

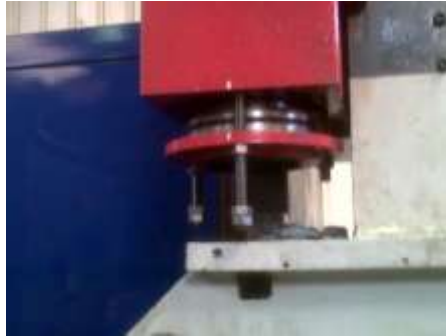
Sur les plieuses COMESSA – PDG COMESSA , il arrive que les tiges soient marquées par l'usure voire des traces d'impact et les joints deviennent fuyants.

Il faut refaire les tiges et quelquefois le client ne souhaite pas investir la somme importante que cela demande.

Aussi, GP-MO propose de modifier les presse étoupes

Cela consiste à les réusinier et rajouter des joints afin d'augmenter l'étanchéité d'origine
